**Región No. 4**

**Barrio: El Cinco**

**Sector: Villa Nevarez**

ESTUDIO INUNDACION MUNICIPIO SAN JUAN  
Clasificacion de estructuras

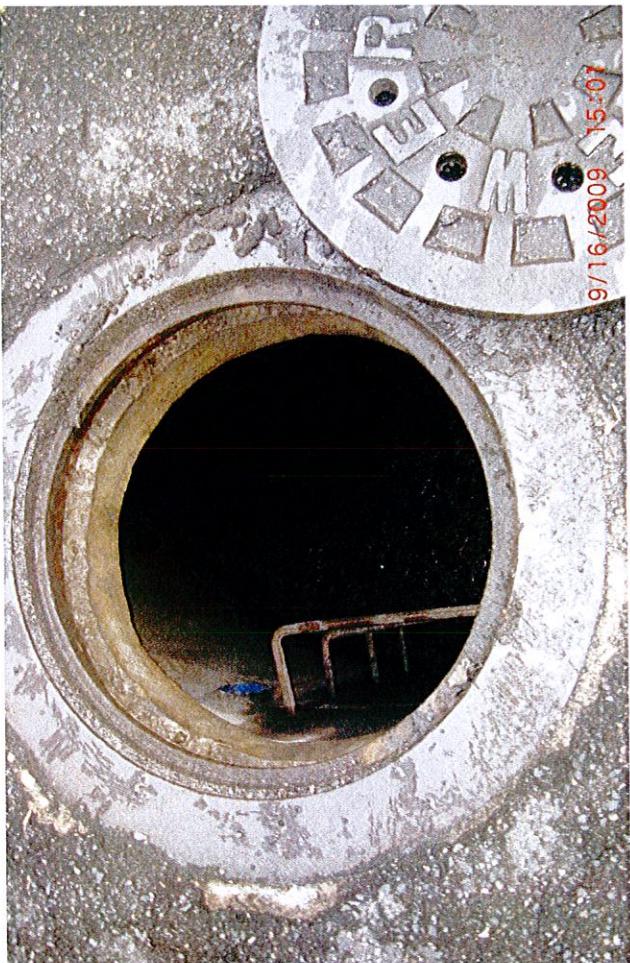
CIMG6316

No presenta problemas.

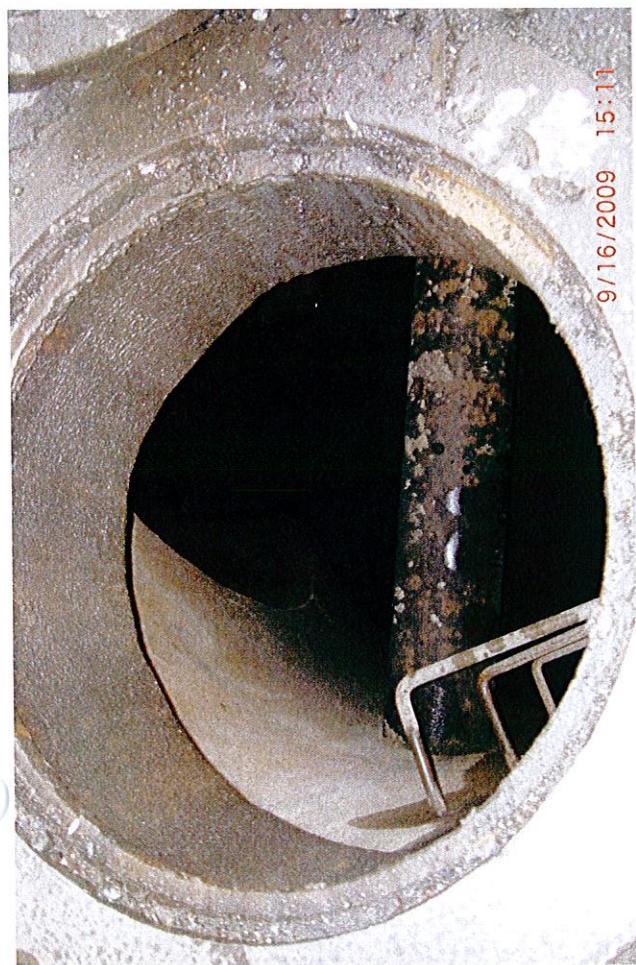
CIMG6318

Un poco sucia la estructura. Se recomienda limpiar.

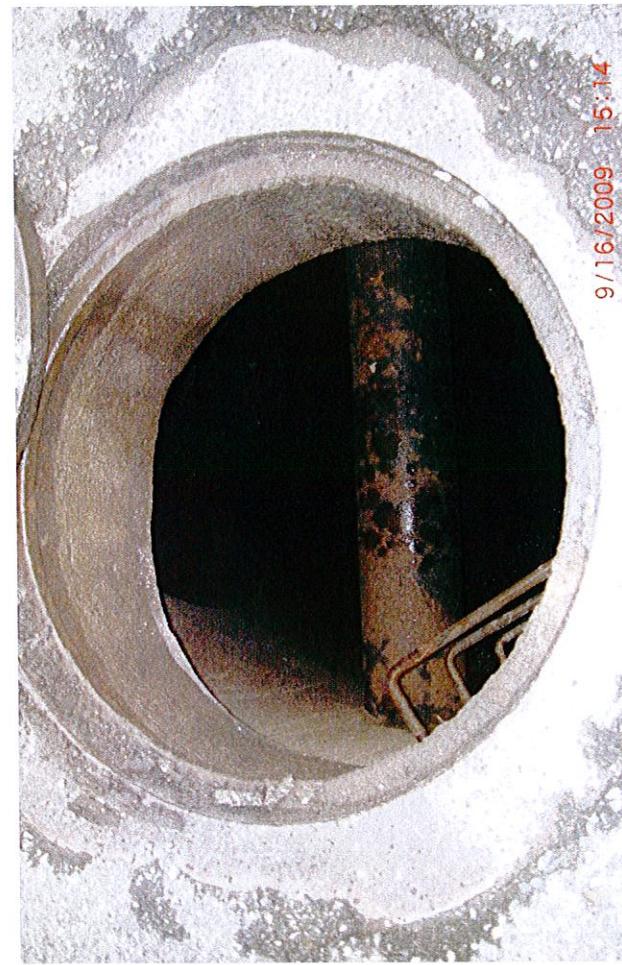
CIMG6319

No presenta problemas

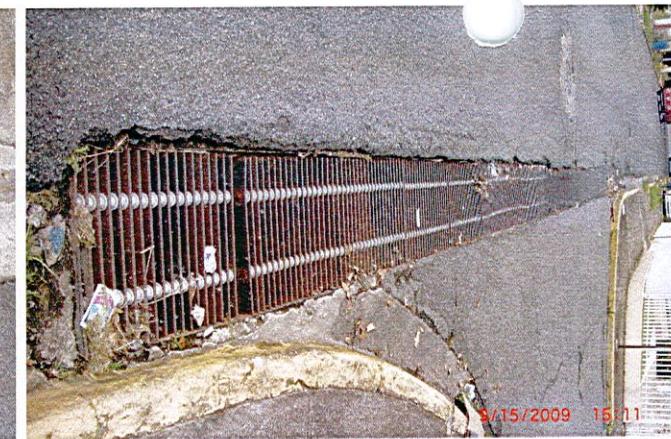
CIMG6270

Estructura Sucia
